Viktigt säkerhetsmeddelande till marknaden

GE Healthcare internref.: FMI 32067

Betr: Giraffe bäddvärmare/Panda iRes-värmare – Sängpaneler och spärrområden kan vara spruckna, trasiga eller skadade.

Giraffe sängvärmare (GTIN:00840682103923), Panda iRes-värmare (GTIN:00840682103893) (Alla serienummer börjar med GBW, vikt delar och HDJ)

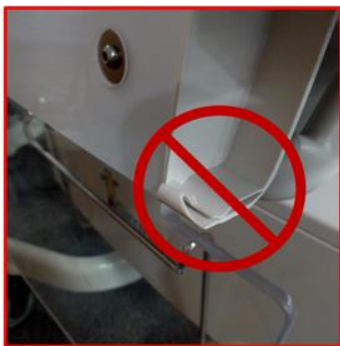
Figur 1C – Trasig spärr

1) Inspektera värmarens sängpaneler (se nedan Figur 1A) spärrområden och områden som ansluter till sängen (se nedan Figur 1B) för att upptäcka eventuella sprickor eller skador enligt tillägget som inkluderas i detta utskick. **Om någon del av sängpanelerna eller spärrarna är spruckna eller trasiga (se nedan Figur 1C), ska du sluta använda värmaren.** Fyll i och skicka tillbaka det bifogade svarsformuläret i Tabell 1-1, som visar vilka komponenter som behöver bytas. Om värmarens sängpaneler eller spärrar (se nedan Figur 1D) inte har några sprickor eller skador, ska du fortsätta till Säkerhetsinstruktion 2.

GE Healthcare kommer att byta ut alla spruckna eller skadade sängpaneler/spärrar utan kostnad för er. Fyll i och skicka tillbaka det bifogade formuläret "Kundsvär" via e-post till MIC.Recall@ge.com, varefter en GE-representant kontaktar dig för att ordna en ersättning.

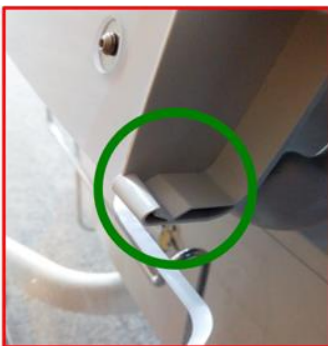
Figur 1D – Godkänd spärr
